إجراءات أمن وسلامة السائحين فى مواقع
التراث الطبيعى ودور المرشد السياحى فى
التعريف بها: دراسة حالة لموقع جراند
كانيون فى ولاية أريزونا الأمريكية

**Security and Safety Procedures of Tourists in
Natural Heritage Sites and the Role of Tour Guide
in their Proclaiming: A case study of the Grand
Canyon site in Arizona.**

Mohamed I. Abouelata

Department of Heritage Resources Management and
Tour Guidance, College of Tourism and Archaeology,
King Saud University

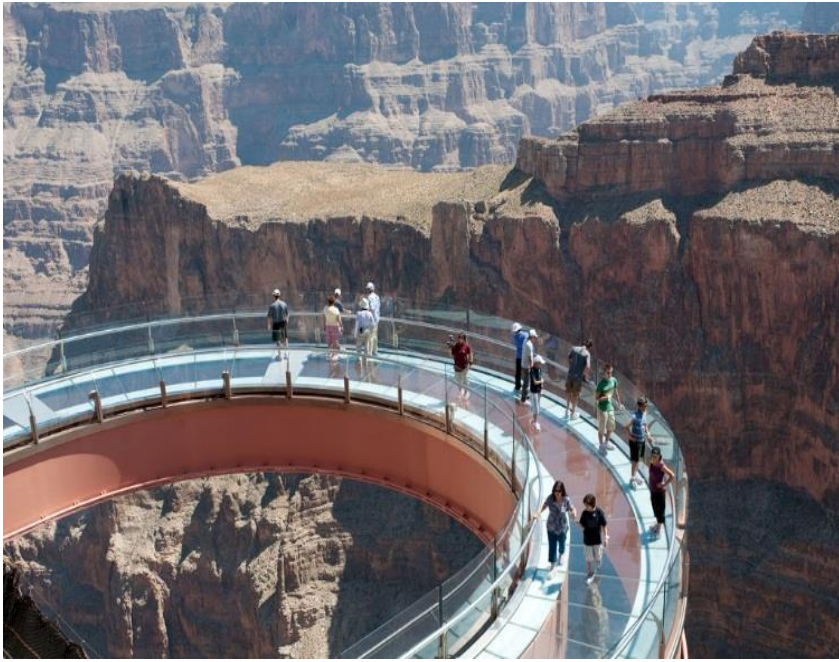
هو أحد عوامل الجذب السياحي في الموقع رغم وقوعه الفعلي خارج حدود منتزه جراند كانيون الوطنى إلا أنه يمثل معلما بارزا فى الجانب الغربى من الموقع (صورة 3)، وهو عبارة عن عن جسر ناتئ فى أعلى حافة الوادى، ويأخذ شكل حدوة الحصان وله أرضية شفافة تمكن الزائرين من رؤية الوادى أسفلهم. وتظهر الخرائط الطبوغرافية أن الارتفاع الطبيعى في موقع المطل يبلغ 1450 متر، بينما يبلغ ارتفاع نهر كولورادو في قاعدة الوادى 350 متر، وتظهر الخرائط كذلك أن ذروة الهبوط العمودي على وجه التحديد تحت المطل مباشرة هو ما بين 150 إلى 240 متر.²¹

صورة (3) المطل العلوى (نقلا عن:

يبلغ عرض المطل 20 متر، ويمتد خارج الدعامات الأقرب إلى جدار الوادي لمسافة 21 متر في الهواء، وقد روعي في تصميمه كل الإجراءات التي تكفل قوة تحمله وبالتالي سلامة الزائرين، فدعامات

صندوق الجسر الخارجية والداخلية يبلغ عرضها 81 سم بينما يبلغ عمقها 180 سم ويقوم بحملها ثمانية أعمدة أربعة على كل من جانبي مركز الزوار، ويبلغ أبعاد كل منها 81×81 سم، وترسو الدعامات الثمانية في أزواج أربعة إلى أربعة مواطئ خرسانية كبيرة والتي هي بدورها تتركز على أساس متين بواسطة ستة و تسعين قضيب من الصلب عالي المتانة يبلغ قطر كل منها 2.5 بوصة وينفذ كل منها إلى 14 متر في عمق الصخر.²³

أرضية المظل مكونة من أربع طبقات من نوعية معينة من الزجاج عالي الشفافية ومنخفض نسبة الحديد "سان جوبين" Saint-Gobain Diamant تتداخل معها في الطبقات البينية نوعية أخرى من زجاج "دو بونت" DuPont SentryGlas. ويبلغ عرض هذه الأرضية 3.10 متر، وقد صنع السور الزجاجي للمظل من نفس نوعية الزجاج التي صنعت منها الأرضية ولكن من عدد أقل من الطبقات - طبقتين فقط - تم تشكيلهم بشكل منحنى ليتلاءم مع الشكل العام للمظل، ويبلغ ارتفاع هذا السور الزجاجي 157 سم ولقد تم تصميمه ليتحمل ضغوط الرياح العالية.²⁴

تم تصميم أرضية المظل لتتحمل 490 كجم لكل متر مربع، كما روعيت معايير القوة المطلوبة لمواجهة الزلازل والرياح، وهذا البناء بهذه المعايير يمكن أن يدعم ما يعادل 71 حمل طائرة بوينج 747، أو

زلزال بقوة 8 درجات على بعد 80 كم. وجاءت دقة ضبط هذا المشروع بعد دراسة تأثير الرياح، وتحميل المشاة، وتحليل الاهتزازات الناتجة عنها، لذلك فقد تم تثبيت اثنين من مخمدات الكتلة في دعامات الصندوق الخارجى، وكذلك مخمد كتلة واحد في دعامات الصندوق الداخلى فى الامتداد الأبعد للمطل وذلك للتقليل من الاهتزازات الناتجة عن إقبال المشاة، وبهذا التصميم فإن المطل يمكن أن يتحمل 822 شخص يزن كل منهم فى المتوسط 91 كجم دون أن يتأثر بذلك، ولكن كإجراء احترازى فإن الحد الأقصى من الزوار المسموح به فى وقت واحد هو 120 شخصا.²⁵

تم تجميع وتركيب المطل على قمة جدار الأخدود طبقا لشكله النهائى، ثم تم نقله إلى مكانه الأخير بواسطة حفار، والبنية التحتية للمطل نفسه يزيد وزنها قليلا عن 450.000 كجم بدون ثقل، ولكن إذا أضيف إليها وزن مخمدات الكتلة، السياج الحديدى، السياج الزجاجى، والأرضية الزجاجية، ودعامات الصندوق الحديدى فإن وزن المطل يبلغ 730.000 كجم، وقد تم الانتهاء من عملية التجميع والتركيب فى خلال يومين.²⁶

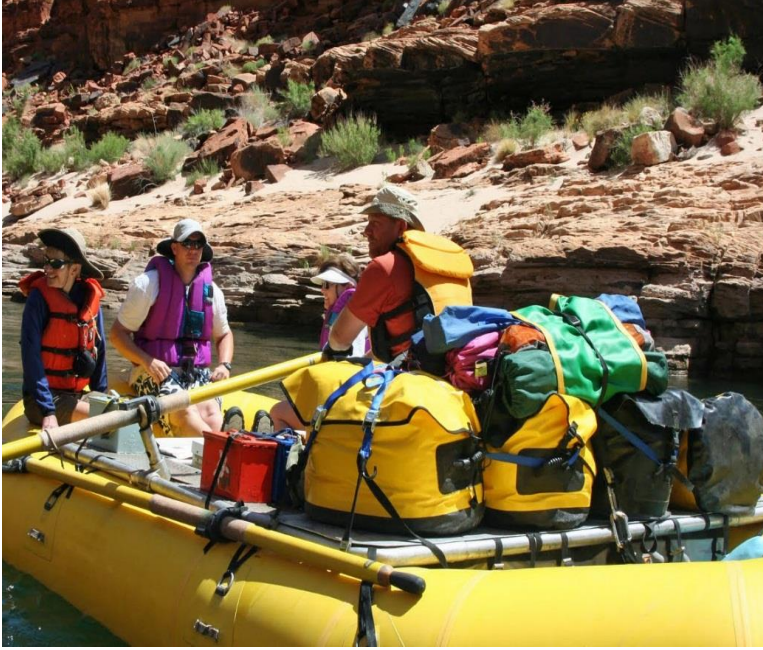
6- يجب على كل مشارك أن يحمل جهاز التعويم الشخصى
(PFD) المصرح به من خفر السواحل الأمريكية من الطراز
الأول أو الثالث أو الخامس، كما يجب أن يتوفر جهازا إضافيا
من نفس النوع لكل عشرة أشخاص، ويجب أن تكون صيانة
هذه الأجهزة متوافقة مع معايير خفر السواحل الأمريكية،
ويجب ارتدائها من قبل المشاركين وتثبيتها بشكل جيد طوال
فترة الرحلة، كما يجب أن تخلو هذه الأجهزة تماما من أية
ثقوب، أو تمزقات، أو كسور، أو أباذيم أو سحابات مكسورة،
(صورة 4).

صورة (4) اتباع اجراءات السلامة فى الرحلات النهريّة (نقلا
